Informe de las diferentes alternativas a realizar sobre los 5 pies de castaño de Indias en la Plazuela Los Cantos y los 4 pies de manzano silvestre en la Plaza del Corro de Comillas

Término Municipal
Comillas (Cantabria)

Promotor
Ayuntamiento de Comillas

Fecha
Enero 2024

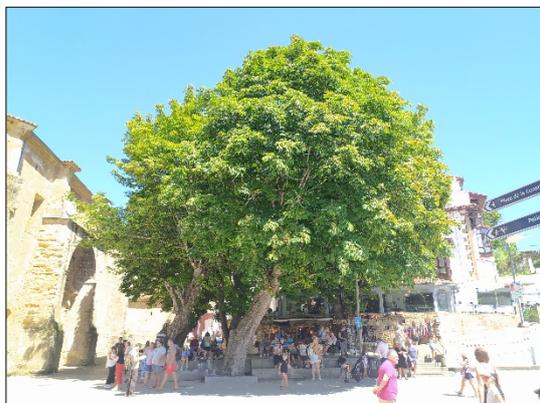
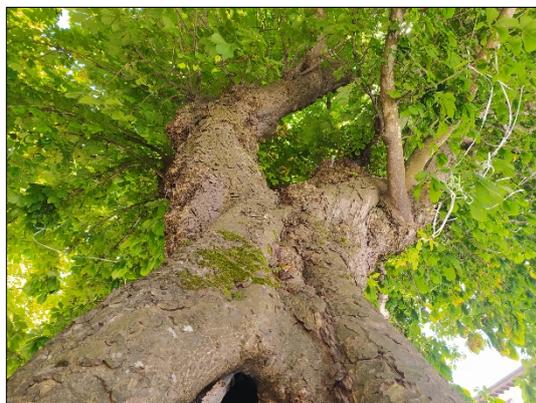
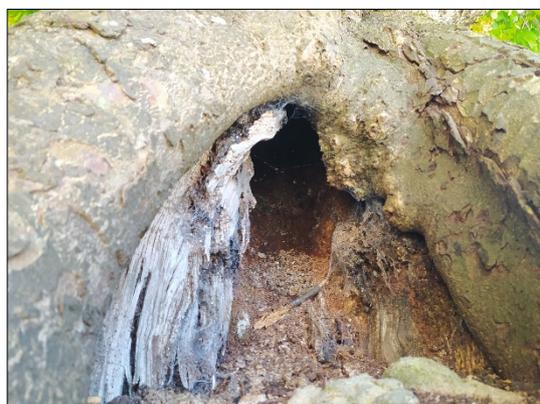
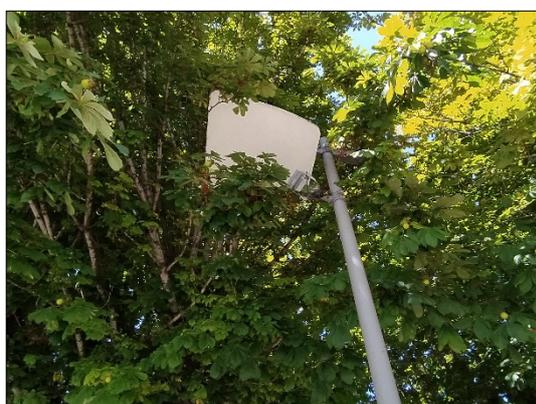
Imágenes ejemplar nº1.

Nº ejemplar	1	Denominación	Castaño de Indias 1
Nombre científico		<i>Aesculus hippocastanum</i>	
Altura y diámetro		16,5 m y 89 cm.	
Estado del tronco		Cavidad de gran tamaño rellena de hormigón. Presenta tumoraciones y pudriciones. Daños por perforadores. Existencia de pequeñas heridas y daños mecánicos.	
Estado de la copa		Copa descompensada.	
Alcorque		Dimensiones insuficientes.	
Resultado tomografía		Sección deteriorada.	
Observaciones		Existencia de una farola del alumbrado público pegada a la copa del ejemplar.	
Actuación propuesta en el informe previo		Apeo y sustitución del ejemplar.

Alternativa 1

- Podas de reducción de copa progresivas, de manera anual se realizarán podas de la parte aérea del ejemplar.
- Poda de limpieza o saneamiento.
- Poda de seguridad.
- Aplicación de fungicidas.
- Instalación de elementos auxiliares para aumentar la estabilidad del ejemplar.
- Revisión periódica de la evolución del ejemplar.

Alternativa 2

- Apeo del ejemplar arbóreo.
- Aumento de las dimensiones del alcorque.
- Sustitución del ejemplar.

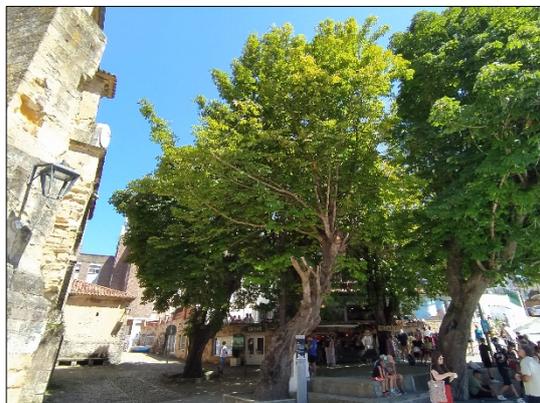
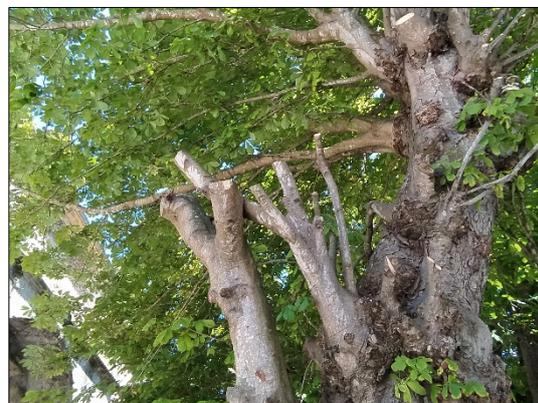
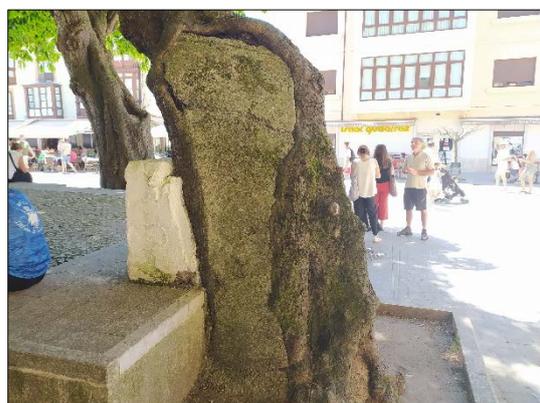
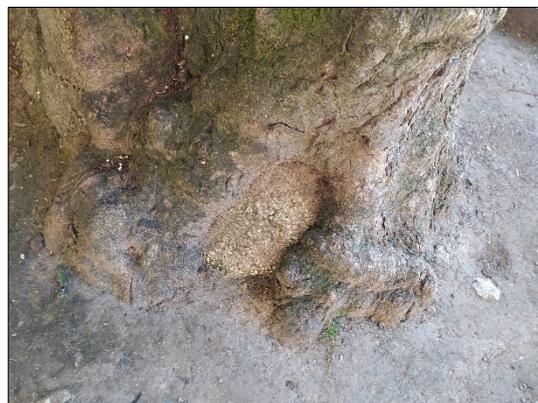
Imágenes ejemplar nº 2.

Nº ejemplar	2	Denominación	Castaño de Indias 2
Nombre científico		<i>Aesculus hippocastanum</i>	
Altura y diámetro		16 m y 97 cm	
Estado del tronco		Muy inclinado y descompensado. Cavidad de gran tamaño rellena de hormigón. Presenta pudriciones y cavidades. Daños por perforadores. Existencia de heridas mecánicas.	
Estado de la copa		Buen estado de la copa. Elevado número de tumoraciones en ramas. Presencia de hojas secas en el ápice. Malas prácticas (podas).	
Alcorque		Dimensiones insuficientes y con elevada compactación. Ejemplar estrangulado contra el muro.	
Resultado tomografía		Sección muy deteriorada.	
Observaciones		Presenta podas mal realizadas.	
Actuación propuesta en el informe previo		Apeo y sustitución del ejemplar.

Alternativa 1

- Podas de reducción de copa progresivas, de manera anual se realizarán podas de la parte aérea del ejemplar.
- Poda de limpieza o saneamiento.
- Aplicación de fungicidas.
- Instalación de elementos auxiliares para aumentar la estabilidad del ejemplar.
- Revisión periódica de la evolución del ejemplar.

Alternativa 2

- Apeo del ejemplar arbóreo.
- Aumento de las dimensiones del alcorque.
- Sustitución del ejemplar.

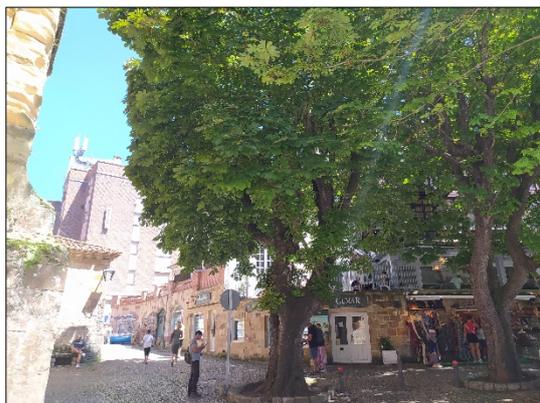
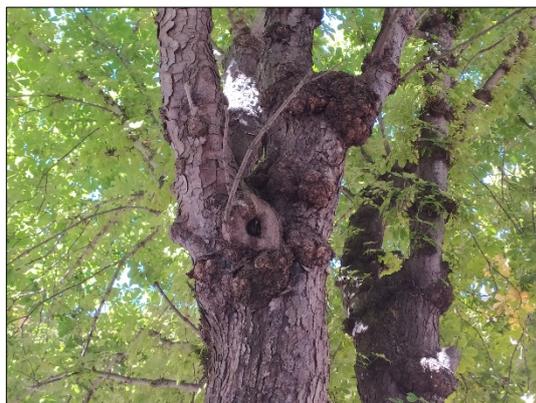
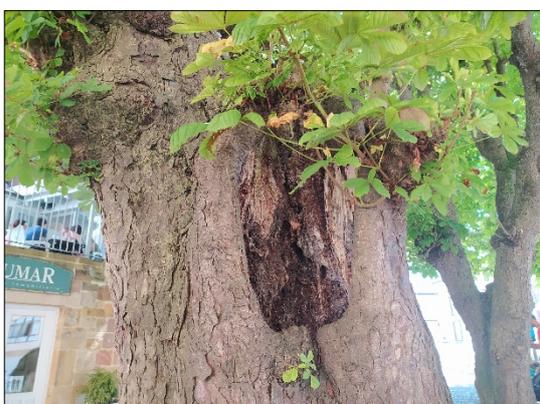
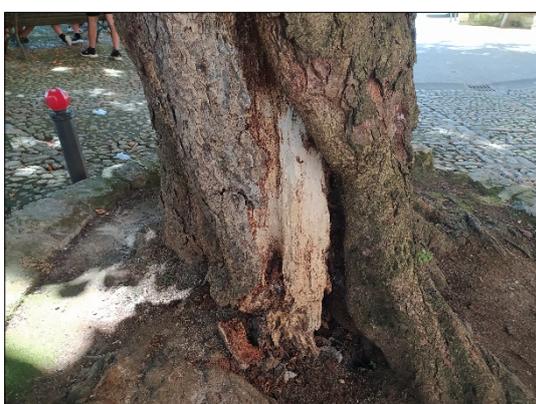
Imágenes ejemplar nº3.

Nº ejemplar	3	Denominación	Castaño de Indias 3
Nombre científico		<i>Aesculus hippocastanum</i>	
Altura y diámetro		15,5 m y 97 cm	
Estado del tronco		Ligeramente inclinado. Importantes cavidades de grandes dimensiones. Presenta pudriciones (especialmente en la base del tronco) y tumoraciones. Daños por perforadores.	
Estado de la copa		Buen estado de la copa. Presencia puntual de tumoraciones en ramas.	
Alcorque		Dimensiones insuficientes y con elevada compactación Presenta raíces superficiales.	
Resultado tomografía		Sección muy deteriorada.	
Observaciones			
Actuación propuesta en el informe previo		Apeo y sustitución del ejemplar.

Alternativa 1

- Podas de reducción de copa progresivas, de manera anual se realizarán podas de la parte aérea del ejemplar.
- Poda de limpieza o saneamiento.
- Aplicación de fungicidas.
- Instalación de elementos auxiliares para aumentar la estabilidad del ejemplar.
- Revisión periódica de la evolución del ejemplar.

Alternativa 2

- Apeo del ejemplar arbóreo.
- Aumento de las dimensiones del alcorque.
- Sustitución del ejemplar.

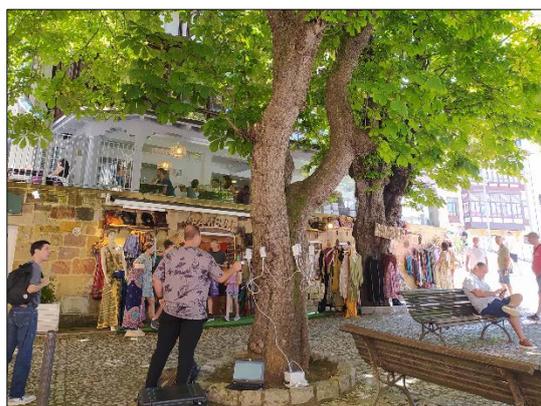
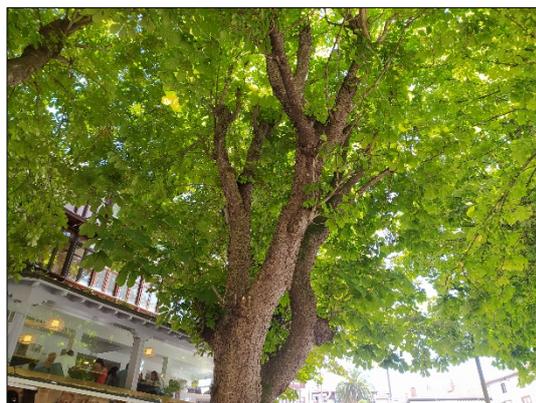
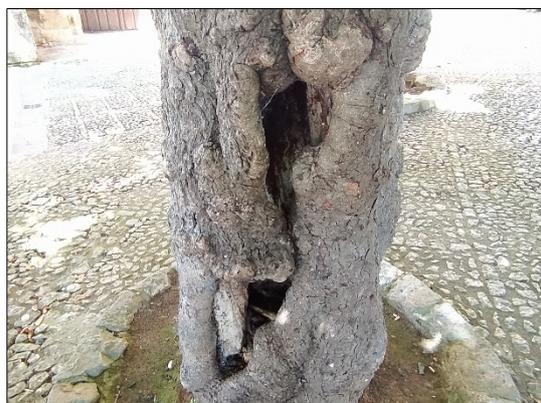
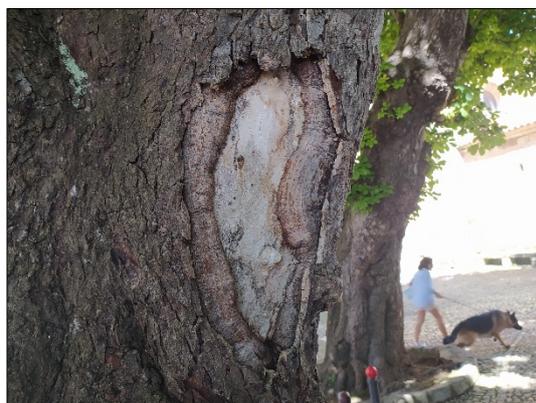
Imágenes ejemplar nº4.

Nº ejemplar	4	Denominación	Castaño de Indias 4
Nombre científico		<i>Aesculus hippocastanum</i>	
Altura y diámetro	15,5 m y 71 cm.		
Estado del tronco	Presenta cavidades de grandes dimensiones. Importantes pudriciones. Elevado número de tumoraciones. Daños por perforadores.		
Estado de la copa	Ligeramente dominada por los ejemplares de castaños próximos. Presencia de hojas secas y con clorosis.		
Alcorque	Dimensiones insuficientes y con elevada compactación		
Resultado tomografía	Sección deteriorada.		
Observaciones	Presenta podas mal realizadas.		
Actuación propuesta en el informe previo	Apeo y sustitución del ejemplar.

Alternativa 1

- Podas de reducción de copa progresivas, de manera anual se realizarán podas de la parte aérea del ejemplar.
- Poda de limpieza o saneamiento.
- Aplicación de fungicidas.
- Instalación de elementos auxiliares para aumentar la estabilidad del ejemplar.
- Revisión periódica de la evolución del ejemplar.

Alternativa 2

- Apeo del ejemplar arbóreo.
- Aumento de las dimensiones del alcorque.
- Sustitución del ejemplar.

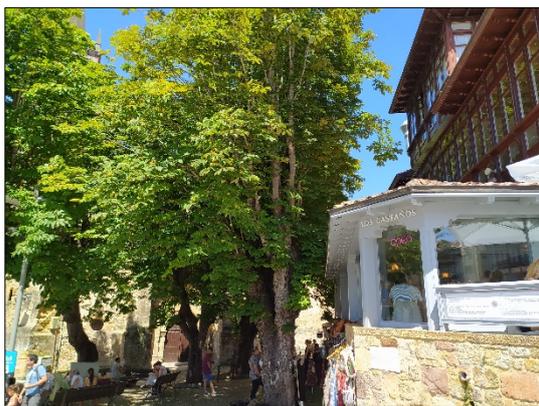
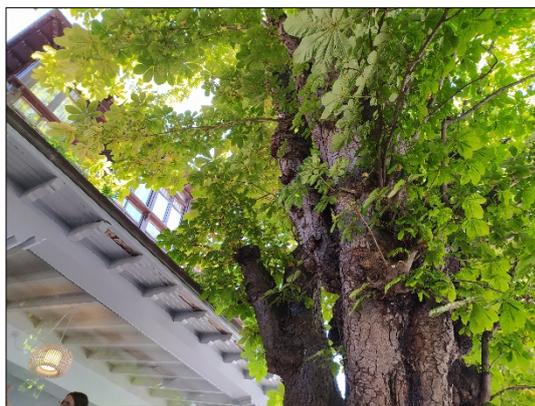
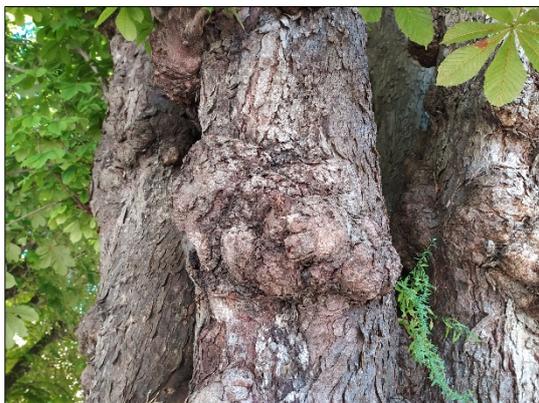
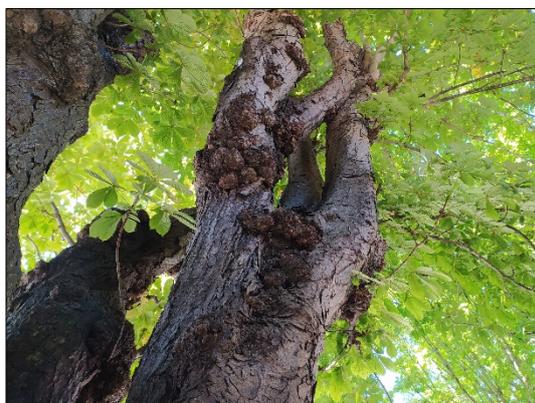
Imágenes ejemplar nº5.

Nº ejemplar	5	Denominación	Castaño de Indias 5
Nombre científico		<i>Aesculus hippocastanum</i>	
Altura y diámetro		16,7 m y 93 cm.	
Estado del tronco		Presencia de pequeñas cavidades. Heridas mecánicas de escasa importancia. Aparición puntual de tumoraciones.	
Estado de la copa		Buen estado. Existencia de tumoraciones de forma puntual. Presencia puntual de hojas con clorosis.	
Alcorque		Dimensiones insuficientes y con elevada compactación	
Resultado tomografía		Sección ligeramente deteriorada.	
Observaciones			
Actuación propuesta en el informe previo		Realización de podas.

Alternativa 1

- Poda de limpieza o saneamiento.
- Aplicación de fungicidas.
- Revisión periódica de la evolución del ejemplar.

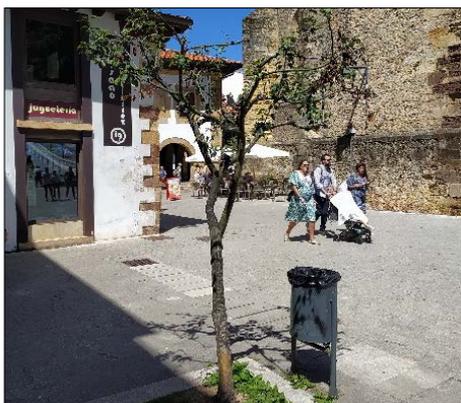
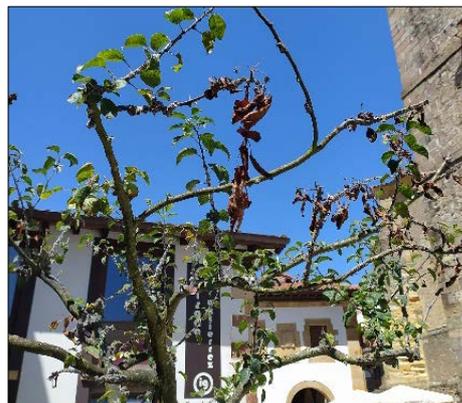
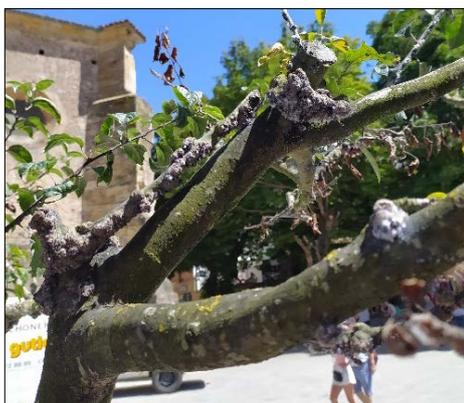
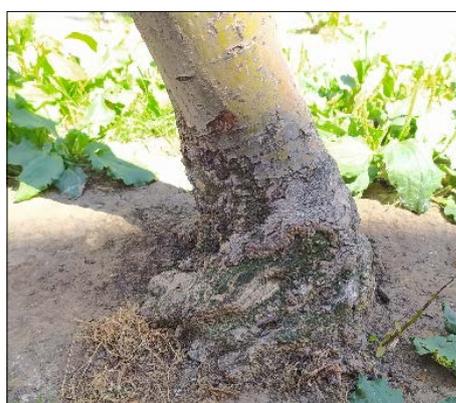
Imágenes ejemplar nº 6.

Nº ejemplar	6	Denominación	Manzano silvestre 1
Nombre científico		<i>Malus sylvestris</i>	
Altura y diámetro		3 m y 9 cm.	
Estado del tronco		Elevada inclinación. Presencia de deformaciones en la base del tronco.	
Estado de la copa		Escasa densidad de copa. Presencia de hongos y tumoraciones en ramas principales. Elevado número de ramas secundarias secas.	
Alcorque		Elevada compactación.	
Resultado tomografía		No realizada.	
Observaciones		Presenta podas mal realizadas.	
Actuación propuesta en el informe previo		Apeo y sustitución del ejemplar.

Alternativa 0

- No actuación.

Alternativa 1

- Poda de limpieza o saneamiento.
- Aplicación de fungicidas.
- Entutorado del ejemplar.

Alternativa 2

- Apeo del ejemplar arbóreo.
- Sustitución del ejemplar.

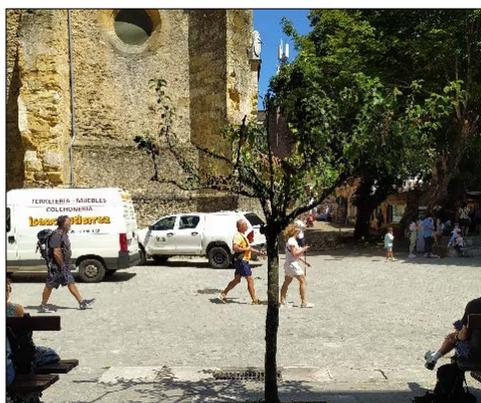
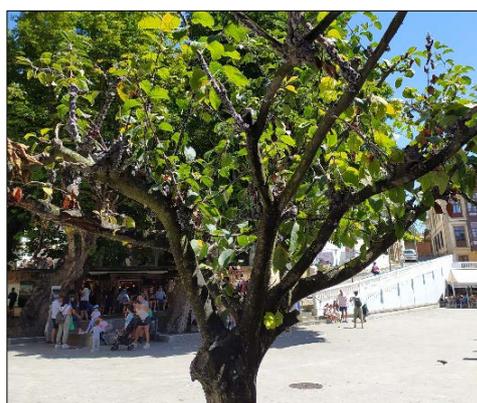
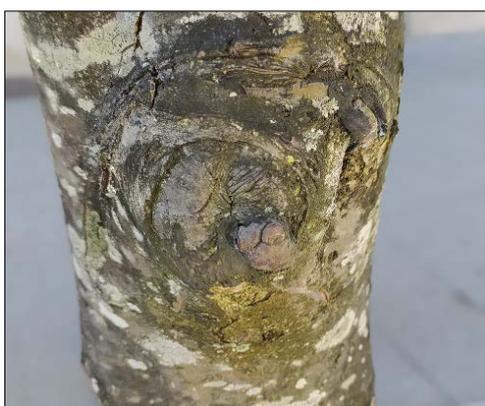
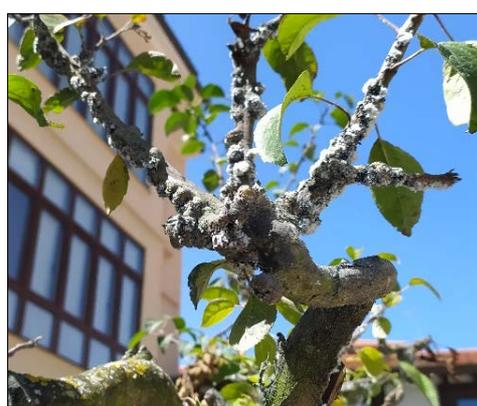
Imágenes ejemplar nº 7.

Nº ejemplar	7	Denominación	Manzano silvestre 2
Nombre científico		<i>Malus sylvestris</i>	
Altura y diámetro		3 m y 9 cm.	
Estado del tronco		Buen estado del tronco.	
Estado de la copa		Presencia puntual de hojas secas. Existencia de hongos y tumoraciones en ramas principales. Elevado número de ramas secundarias secas.	
Alcorque		Elevada compactación.	
Resultado tomografía		No realizada.	
Observaciones		Presenta podas mal realizadas.	
Actuación propuesta en el informe previo		Apeo y sustitución del ejemplar.

Alternativa 0

- No actuación.

Alternativa 1

- Poda de limpieza o saneamiento.
- Aplicación de fungicidas.

Alternativa 2

- Apeo del ejemplar arbóreo.
- Sustitución del ejemplar.

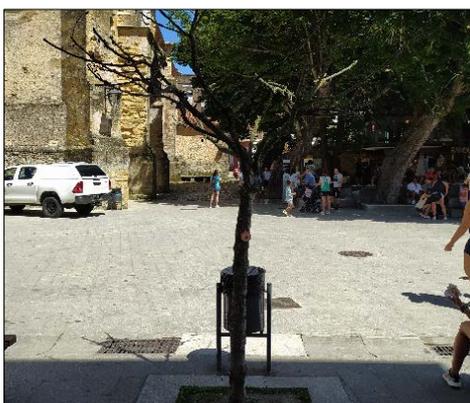
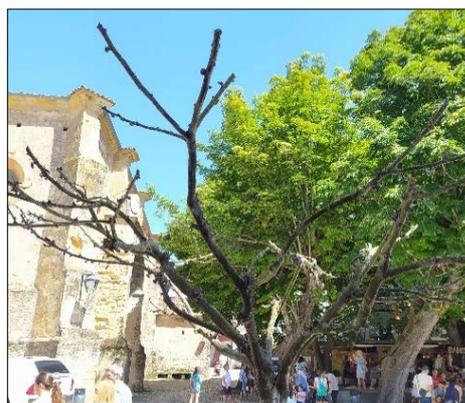
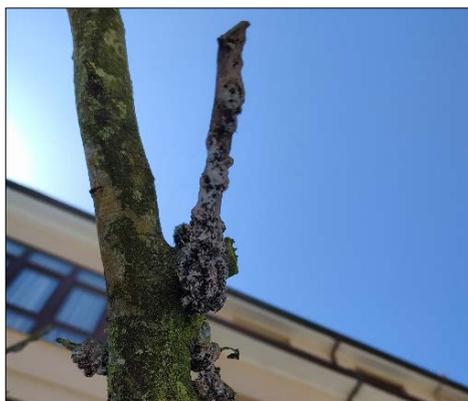
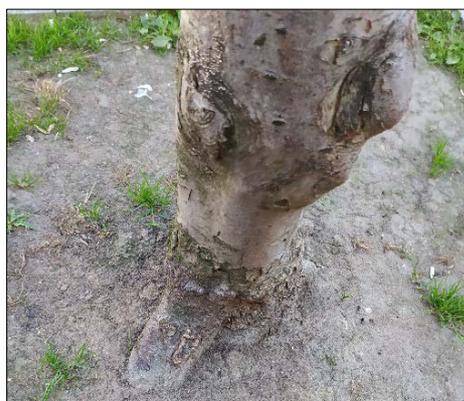
Imágenes ejemplar nº 8.

Nº ejemplar	8	Denominación	Manzano silvestre 3
Nombre científico		<i>Malus sylvestris</i>	
Altura y diámetro		2,5 m y 9 cm.	
Estado del tronco		Buen estado del tronco.	
Estado de la copa		Ausencia del sistema foliar. Existencia de hongos y tumoraciones en ramas.	
Alcorque		Elevada compactación. Presencia de raíces superficiales.	
Resultado tomografía		No realizada.	
Observaciones		Presenta podas mal realizadas. El ejemplar se encuentra completamente seco.	
Actuación propuesta en el informe previo		Apeo y sustitución del ejemplar.

Alternativa 0

- No actuación.

Alternativa 1

- Apeo del ejemplar arbóreo.
- Sustitución del ejemplar.

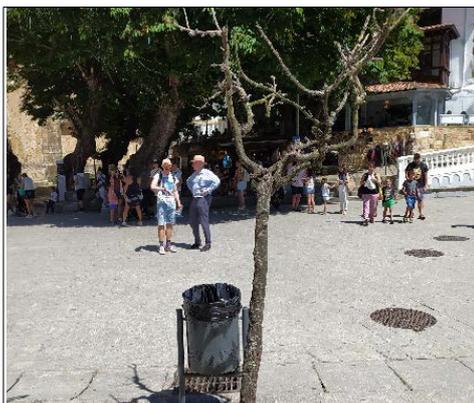
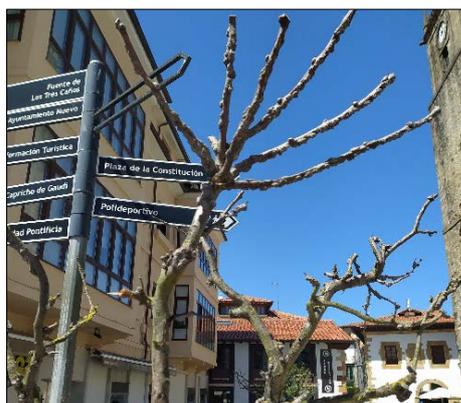
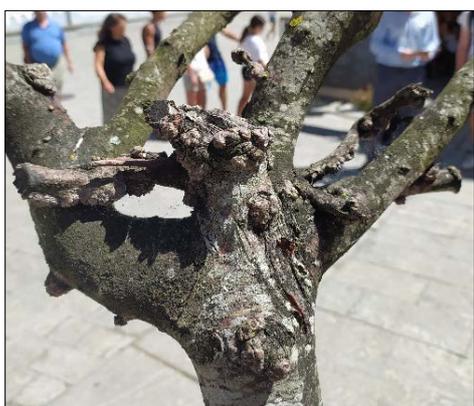
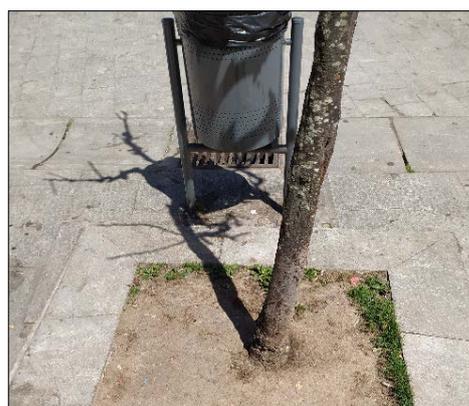
Imágenes ejemplar nº 9.

Nº ejemplar	9	Denominación	Manzano silvestre 4
Nombre científico		<i>Malus sylvestris</i>	
Altura y diámetro		2,4 m y 6 cm.	
Estado del tronco		Buen estado del tronco.	
Estado de la copa		Ausencia del sistema foliar. Existencia de hongos y tumoraciones en ramas.	
Alcorque		Elevada compactación.	
Resultado tomografía		No realizada.	
Observaciones		Presenta podas mal realizadas. El ejemplar se encuentra completamente seco.	
Actuación propuesta en el informe previo		Apeo y sustitución del ejemplar.

Alternativa 0

- No actuación.

Alternativa 1

- Apeo del ejemplar arbóreo.
- Sustitución del ejemplar.
